Quand le refuge se refait une beauté...

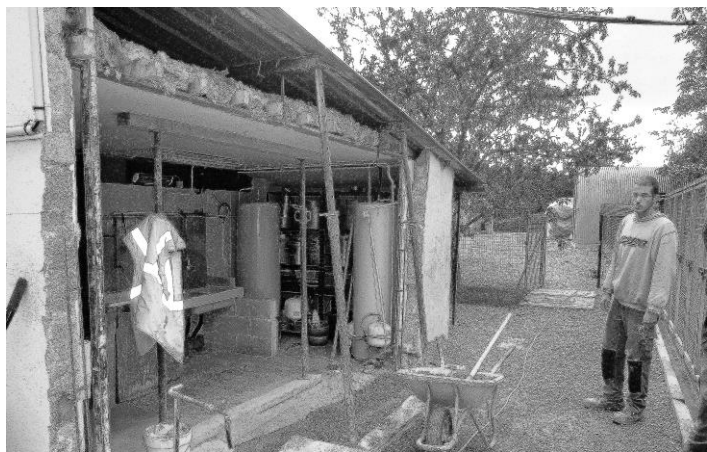
Le mur de la cuisine présentait des fissures dont l'évolution devenait inquiétante, il a été refait à neuf, la sécurité de ce local très utilisé est maintenant assurée.

Le mur dégradé a été abattu, après étayage du reste de la construction.

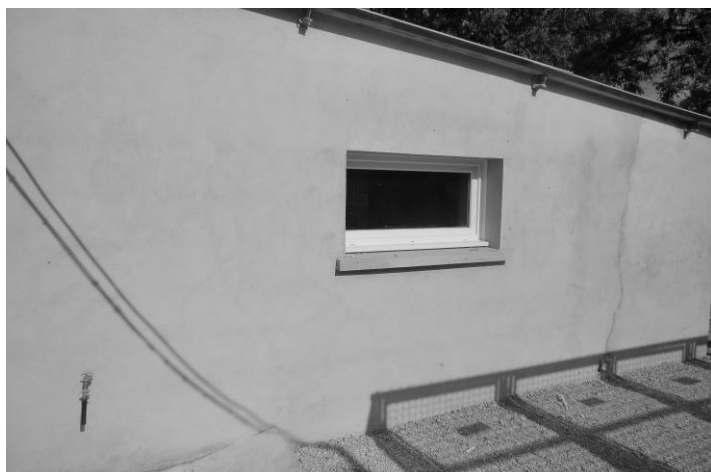
Les fissures ont disparu, le mur tout neuf est prêt à affronter les quarante prochaines années !
